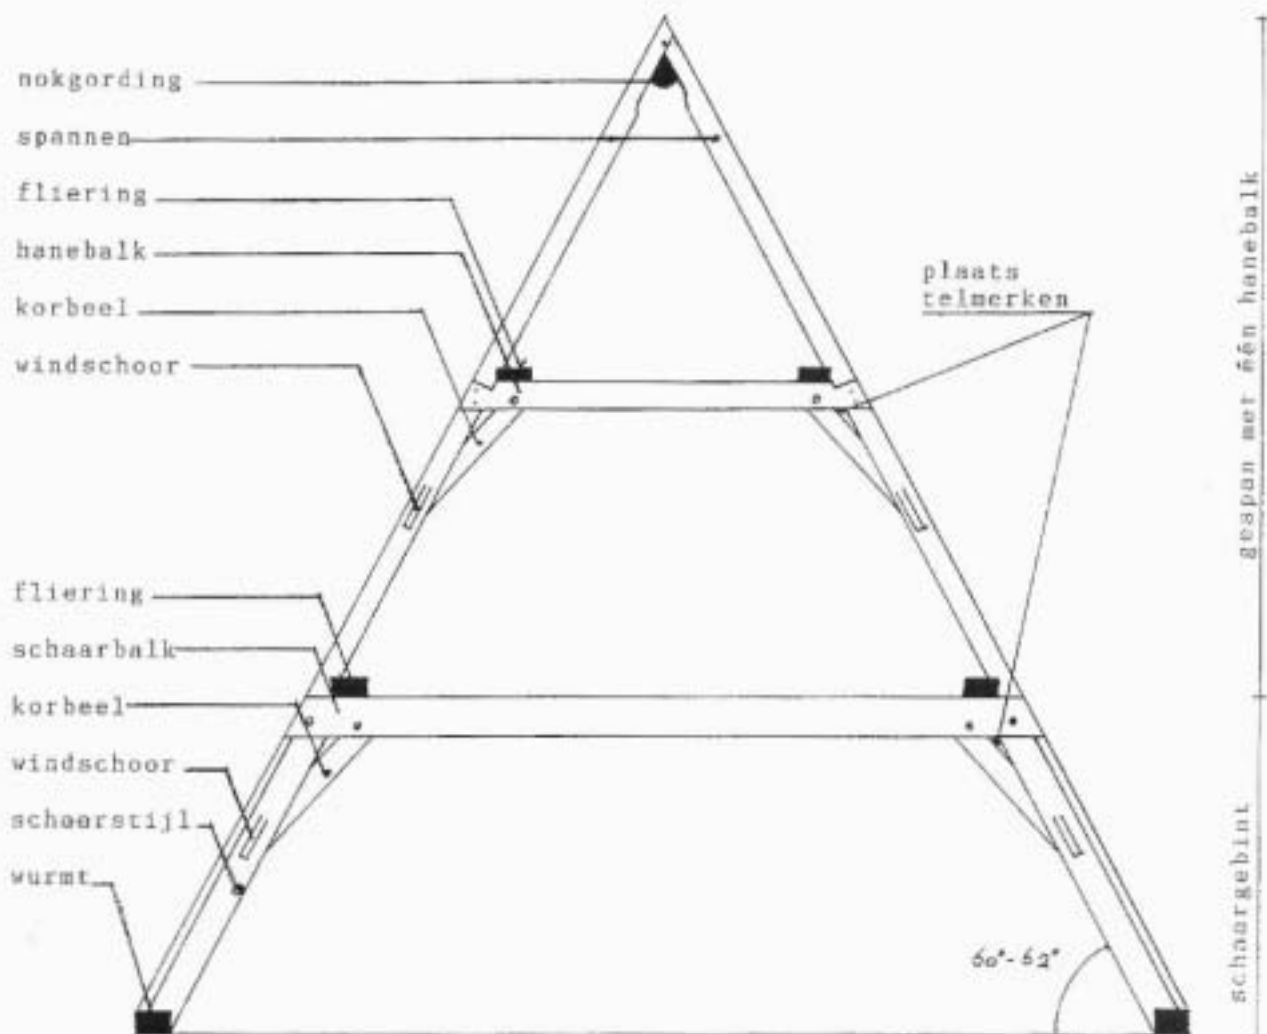
ingevuld, door het verlaagde plafond zijn ze niet te zien. Op de zolder zijn onder "hanebalk" twee telmerken aangegeven. De vier korbelen links en rechts hebben aan de zijkanten een eigen telmerk, vanaf de voor-gevel genummerd met I, II, III en IIII.

Uit de toon valt ook spant 20 rechts, hier staat 22 in plaats van 20 aangegeven. Bij een reparatie of restauratie is de stijl van spant 22 gebruikt en, als eerder opgemerkt, 22 vervangen.

Om links en rechts te kunnen onderscheiden werd soms een extra teken toegevoegd. Ook tekens met een gebroken lijn, een dwarsstreepje of heel andere tekens werden toegepast.

In het pakhuis is voor het hakken van de telmerken voor het haanhout (hanebalk) met twee soorten beitels gewerkt, links staan kleine telmerken, gehakt met een duimsbeitel en rechts grote merken gehakt met een tweeduimsbeitel.

Bij het schaargebint zijn links en rechts grotendeels andere merken gebruikt: b.v. 10 links is AA en rechts X, daarnaast wordt 10 ook als + aangegeven.

15 links is +v en rechts XA.
